Geländeänderungen in Landau - Leckage am Geothermiekraftwerk in Landau als Ursache vermutet

Pressegespräch am 9. April 2014

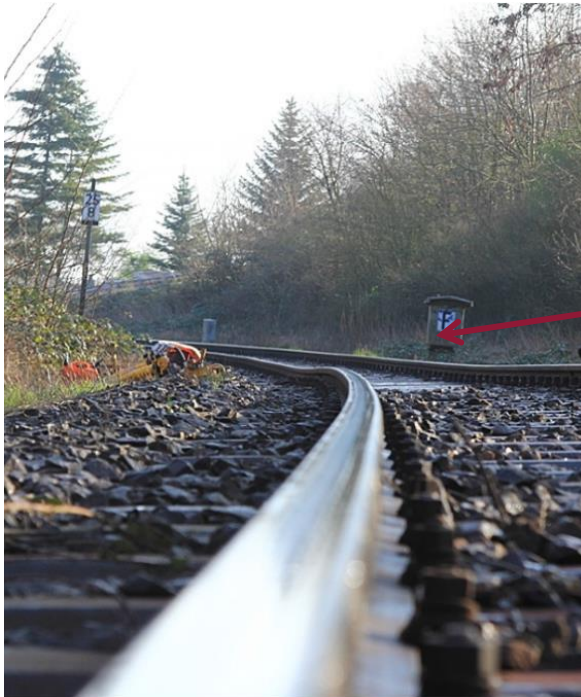
Foto vom 19.03.2014
Foto : Deutsche Bahn AG

Verformung der Gleisanlage

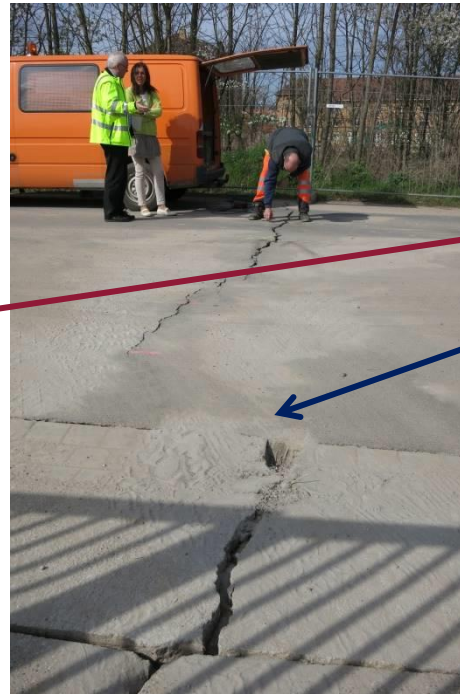
Foto vom 17.03.2014
Foto: A. Wehinger

Risse in der Straße
