Bürgerinformation in Mendig am 11. September 2018

LANDESAMT FÜR GEOLOGIE
UND BERGBAU

Erkundung und Maßnahmen für Altbergbauhöhlräume in Mendig

Ansgar Wehinger und Dr. Michael Rogall

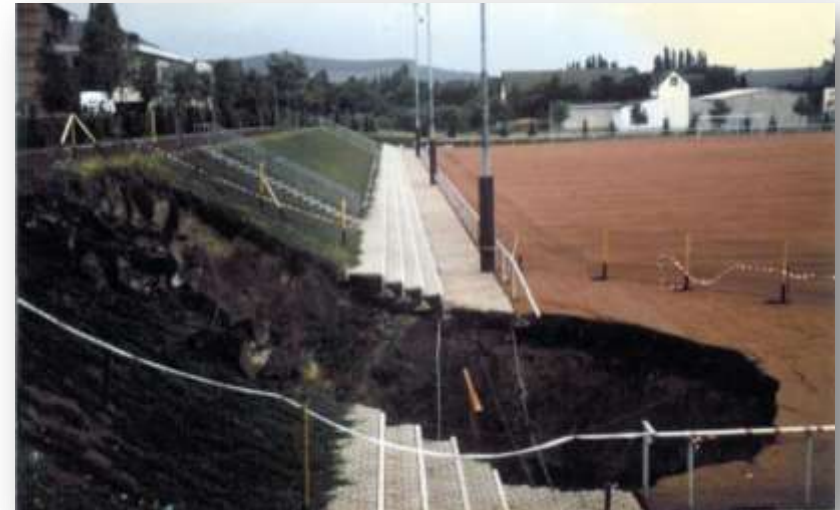
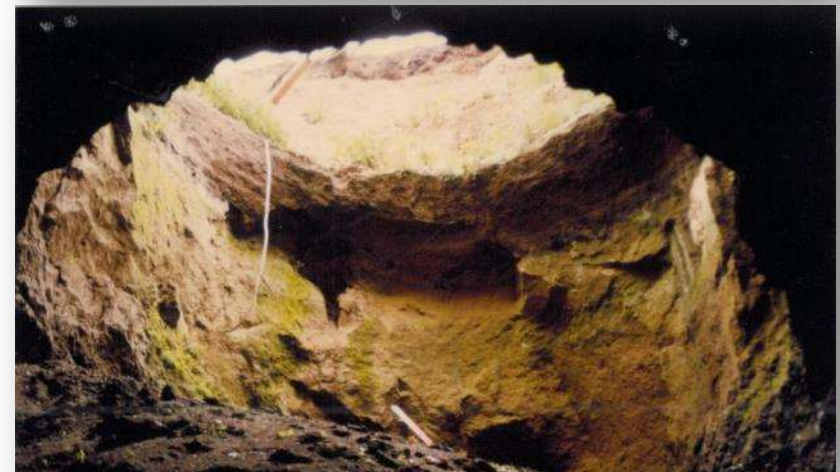
Tagesbruch 1988

- 1988: Tagesbruch am Sportplatz
- 1988 – 1996: Erkundung entlang Laacher See-Straße und Brauerstraße
- Ab 1988: Beobachtungsphase

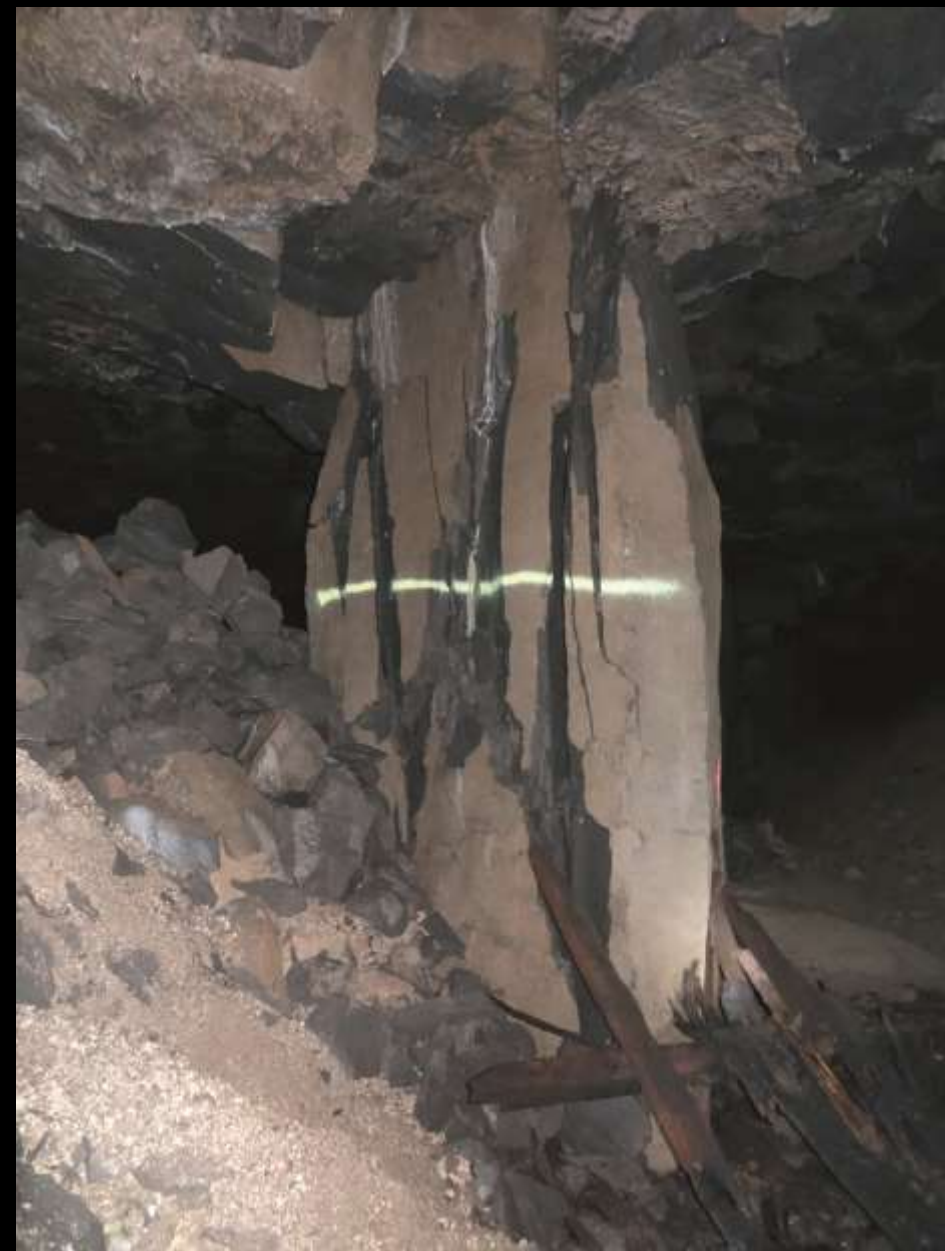
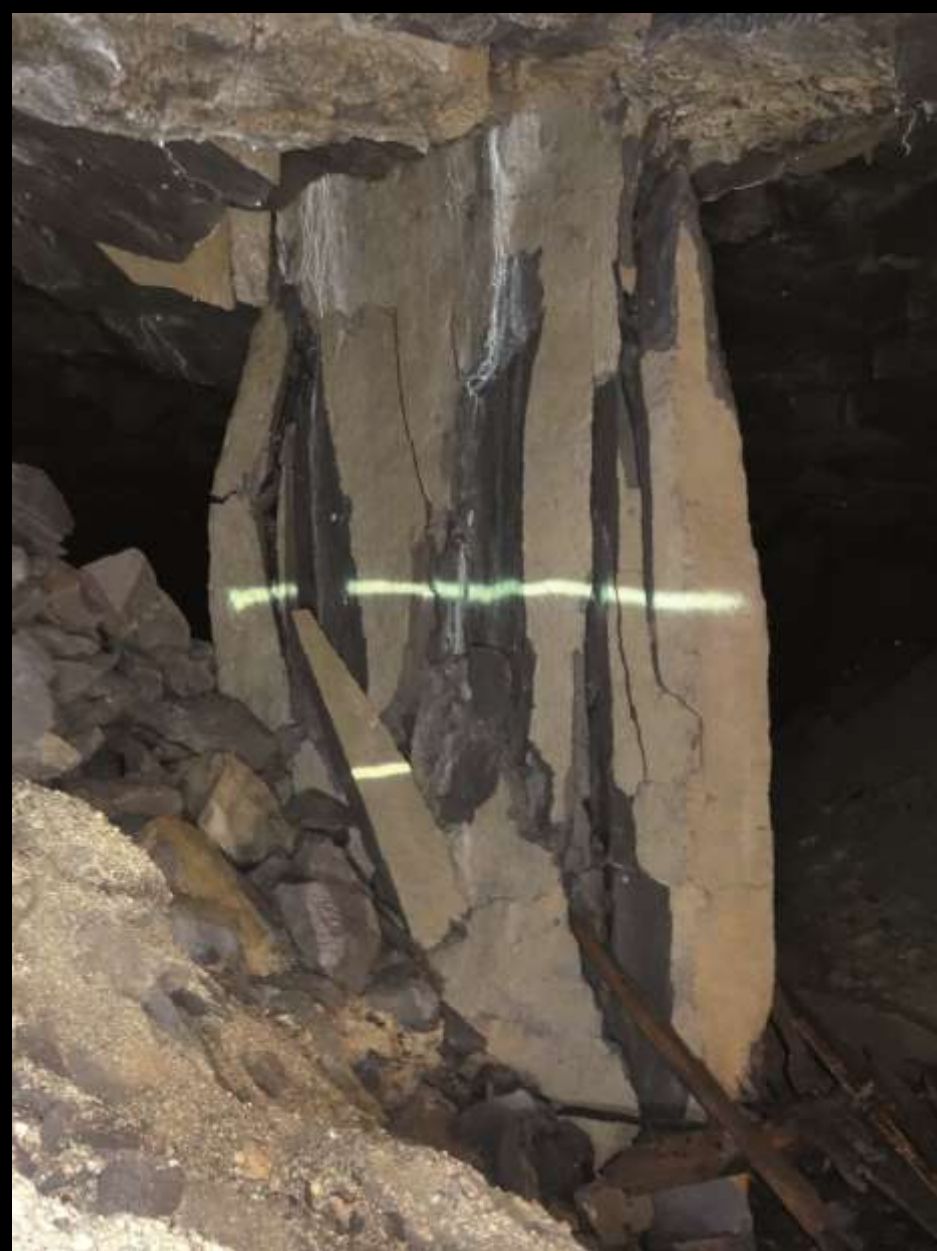
Pfeiler mit rezenter Spaltbruchentwicklung – Januar 2014 und August 2015 (Fotos BOCK)

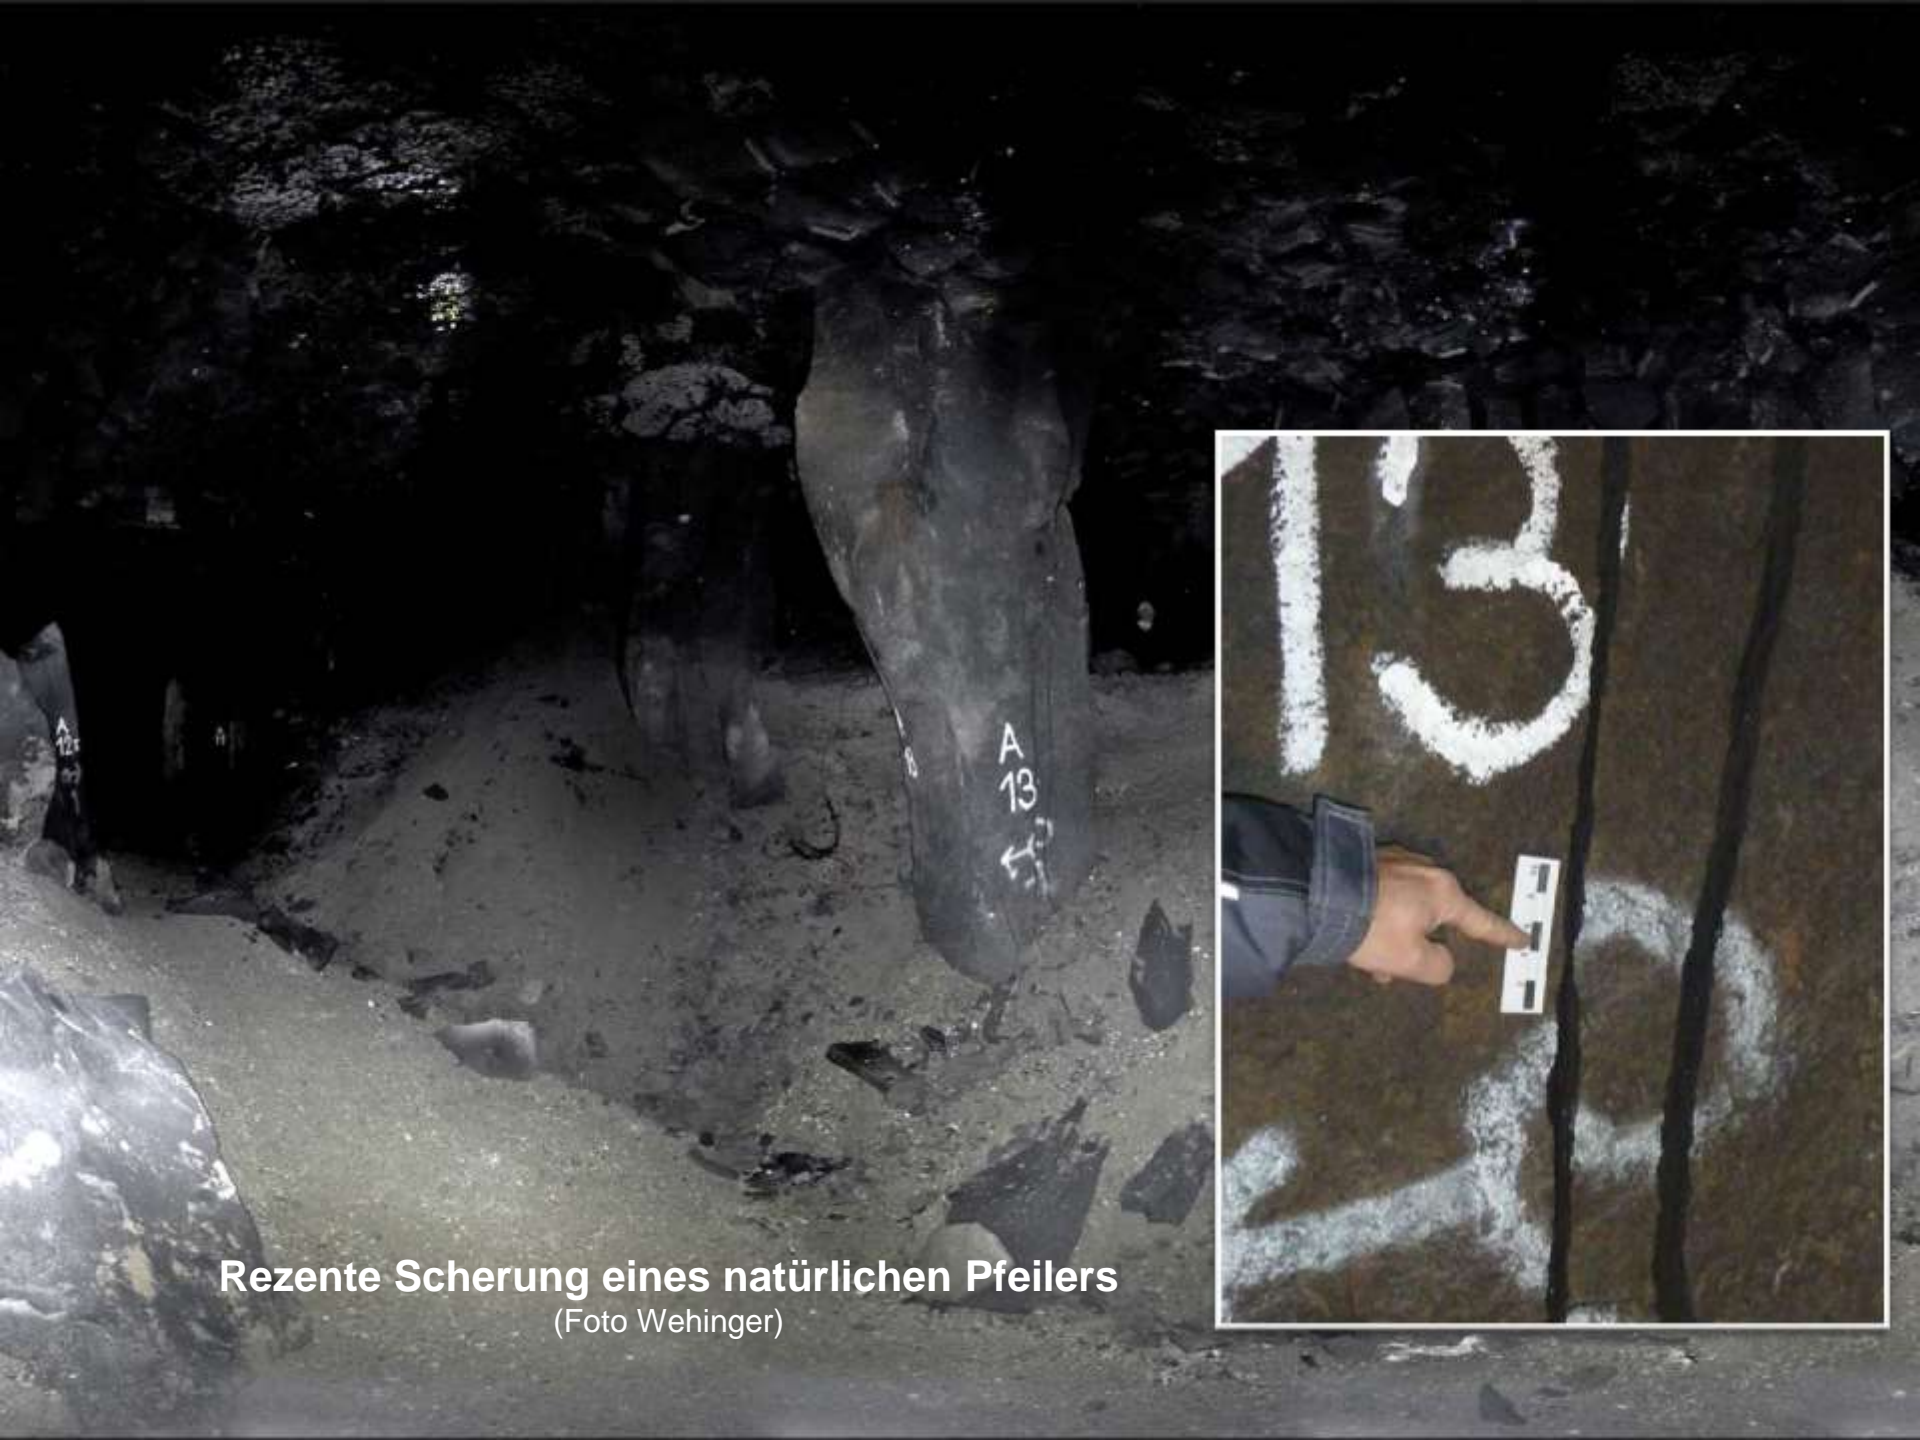
Rezente Scherung eines natürlichen Pfeilers
(Foto Wehinger)

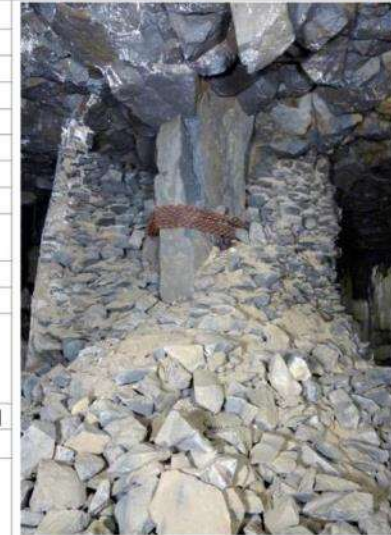
Landesamt für Geologie und Bergbau Rheinland-Pfalz	
HOHLRAUM:	H1808	Bearbeiter:	Kurz
PFEILER:	P180801	Datum:	Juli 2011
		ANLAGE:	3.2.11

- Nummer *P180801*
- Pfeilergeometrie *H = 4,90 m*
- Trennflächenart *Spaltbruch*
- Trennflächen-
ausbildung *bis 3 cm geöffnet*
- Pfeilerzustand *Ketten korrodiert*
- Gefährdungsgrad *sehr hoch*

Pfeilerausbildung:	
Art:	<i>natürlicher Restpfeiler, ummauert</i>
Pfeilerhöhe:	<i>4,90 m</i>
ø minimal:	<i>1,00 m</i>
ø maximal:	<i>2,00 m</i>
Umfang:	<i>n.e.</i>
Säulenzahl oben:	<i>n.e.</i> ø oben: <i>n.e.</i>
Säulenzahl unten:	<i>n.e.</i> ø unten: <i>n.e.</i>
Schlankheitsgrad:	<i>maximal: 4,9 Ø: 3,3</i>
Deformation:	<i>stark [keine/schwach/stark]</i>
Felsspion:	<i>ohne</i>
Sicherungen:	<i>Pfeiler von Ketten umgürtet und ummauert. Ketten korrodiert und Mörtel tw. sandig verwittert. Ummauerung tw. eingestürzt.</i>
Gefährdungsgrad:	<i>[keine/gering/mittel/hoch/sehr hoch]</i>
Gefährdung:	<i>sehr hoch</i>
Bemerkungen:	<i>Aufgeschlossene Teilsäulen durch Risse und Brüche zerrüttet / Tragfähigkeit des Pfeilers durch Einsturz der Ummauerung reduziert / Pfeiler sollte überwacht werden</i>

Trennflächen:	[HR: Haarriss]	[n.d.: nicht durchtr.]	[d.: vollst. durchtrennt]
Abkühlungsklüfte :	Öffnungsweite:	Durchtrennung:	Bemerkungen:
Vertikale Ab.Kl. (kA)			
Horizontale Ab.Kl. (kH)			
Gabelungsklüfte (kG)			
Rissbildungen:	Öffnungsweite:	Durchtrennung:	Bemerkungen:
Trennungsklüfte (kT) / Scherklüfte (kS)	<i>bis 2 cm</i>	<i>n.d.</i>	<i>mehrere kT/kS</i>
Bruchbildungen:	Öffnungsweite:	Bemerkungen:	
Spaltbruch (SpBr) / Scherbruch (SchBr)	<i>bis 3 cm</i>	<i>mehrere SpBr/SchBr</i>	
Bemerkungen:			
Abplatzungen (Abplz):			
Zerrüttungen (Zerr):	<i>aufgeschlossene Teilsäule zerrüttet an mehreren SpBr/SchBr</i>

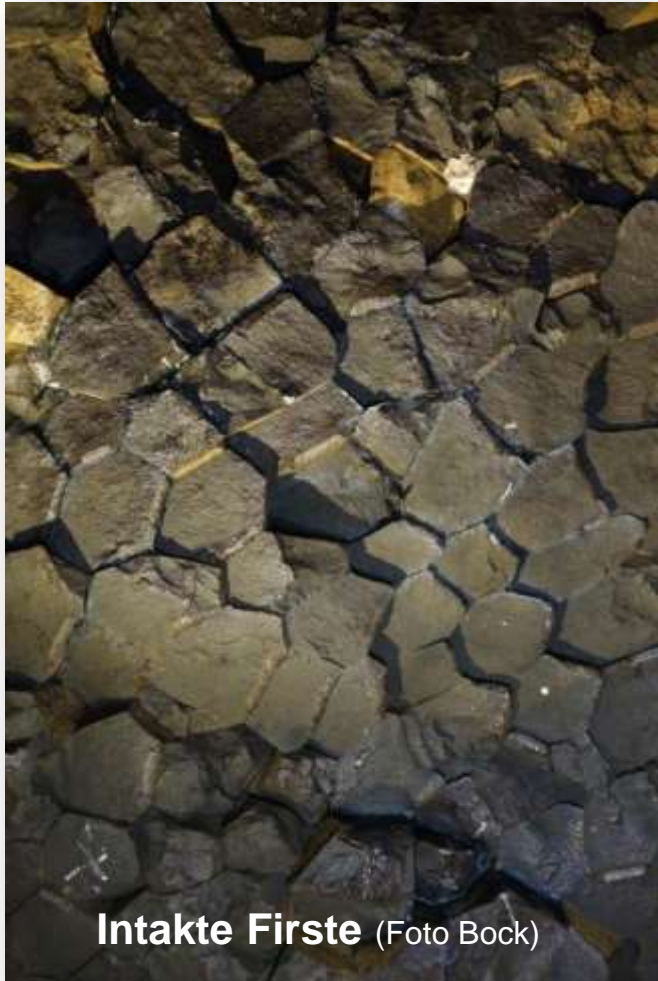
Intakte Firste (Foto Bock)

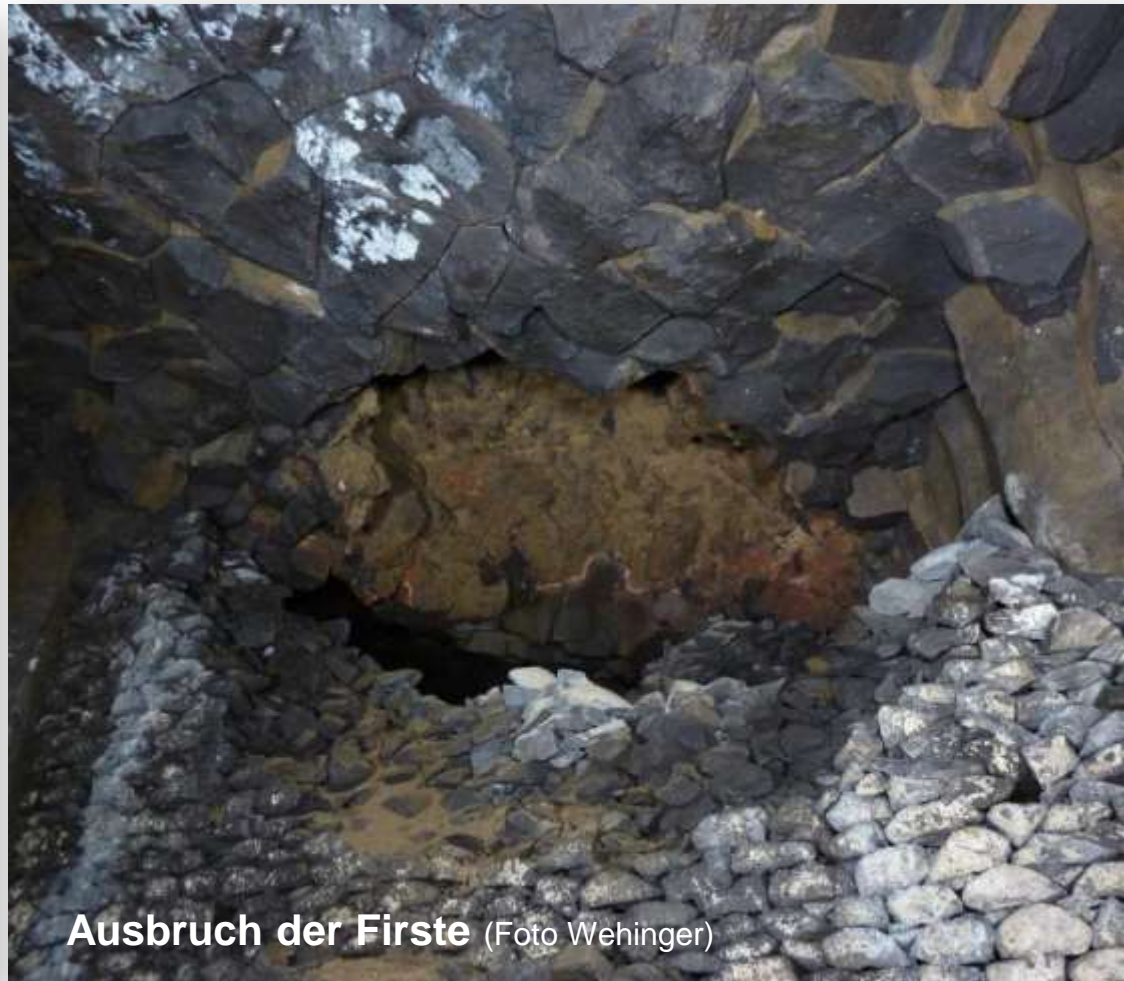
Ausbruch der Firste (Foto Wehinger)

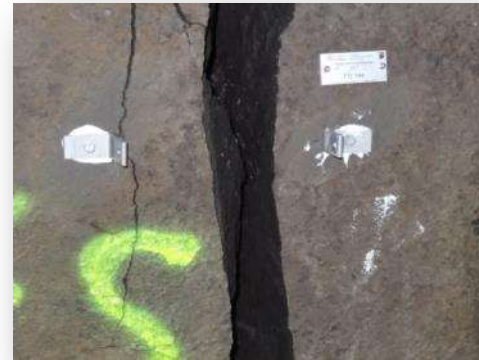
Messeinrichtung zur Überwachung eines Spaltbruchs im Pfeiler P211504.

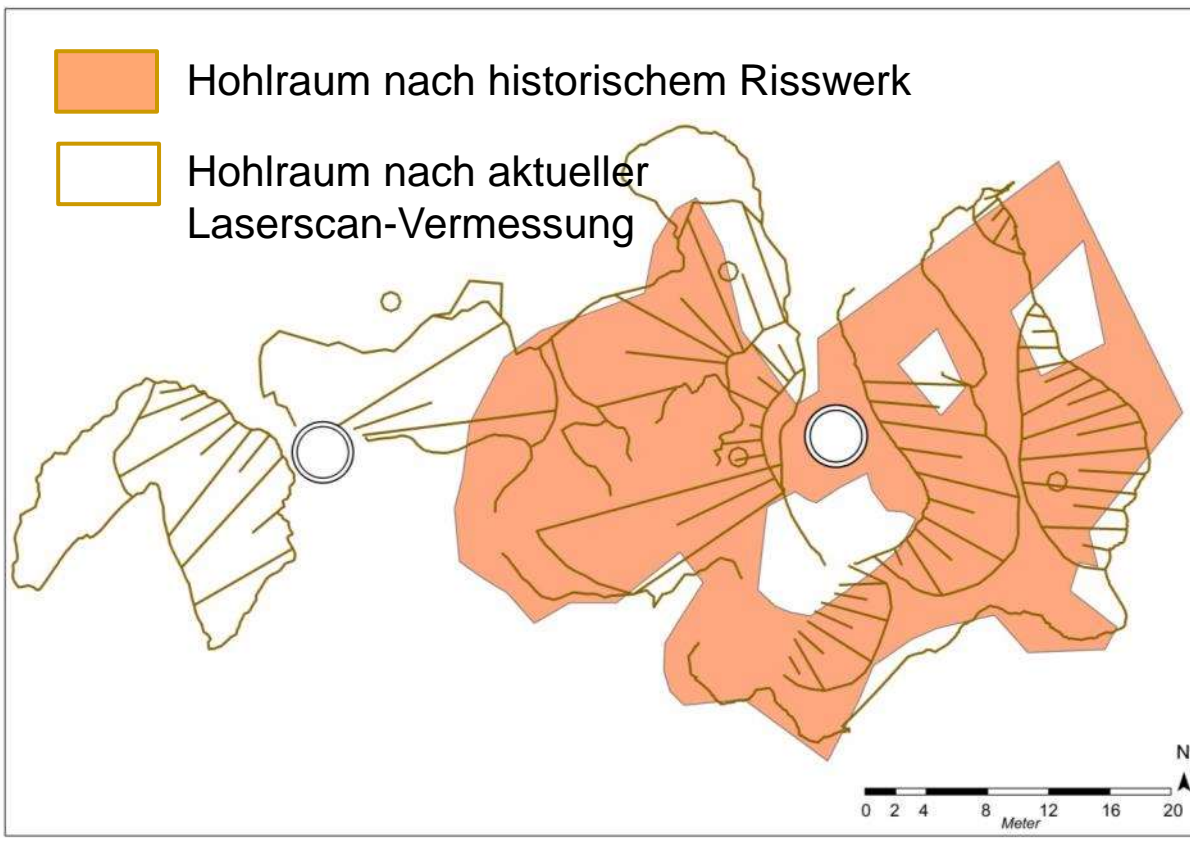
- Vier Wohnhäuser mit untertägigen Hohlräumen
- Firste der Hohlräume in 12,0-20,1 m Tiefe
- bis 10 m Hohlräumhöhe
- Hohlräumvolumen ca. 6.000 m³
- Unter 2 Wohnhäusern ist ein Schacht vorhanden
- Verfüllung mit Dämmen (Flüssigbaustoff)

- Verfüllung mit dünnflüssiger Suspension, die vor Ort aus Trockenbaustoff und Wasser hergestellt wird
- Verfüllung über mehrere Bohrlöcher
- Vorkehrungen gegen Aufschwimmen von Bims
- Prüfung der Zugänglichkeit für schwere Silofahrzeuge; alternativ kleinere Fahrzeuge oder Baustraßen und/ oder Pumpstrecken
- Beweissicherung und Monitoring während der Ausführung: Kontrolle der Hohlräume, Höhen- und Lagekontrollen, Erschütterungsmessungen, Wachdienst
