Jahresberichte des Landesamtes für Geologie und Bergbau Rheinland-Pfalz

INGENIEURGEOLOGEN IM EINSATZ AN DER AHR

WOHER KAM DAS WASSER?

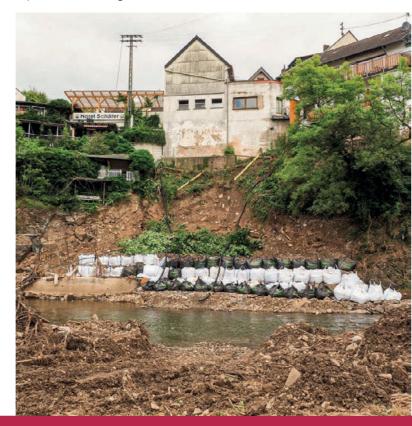
Das Hochwasser hat im Bereich eines steilen Prallhangs in Schuld das anstehende Lockergestein erodiert und übersteilt. Weitere Bodenmassen rutschten nach. Zur Sicherung der Bebauung wurde von der Bundeswehr eine provisorische Sicherung des Hangfußes mit "Big Bags" vorgenommen. Aufnahme vom 10. August 2021.

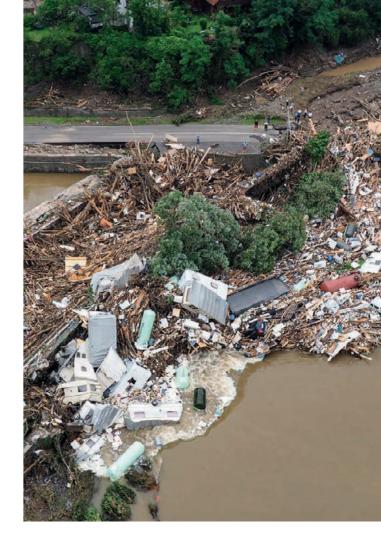
Durch angeschwemmtes Material kam es an Brücken wie hier in Altenahr zu sogenannten "Verklausungen", die sich wie ein Staudamm auswirkten und einen zusätzlichen Anstieg der Wasserstände verursachten. Aufnahme vom 17. Juli 2021

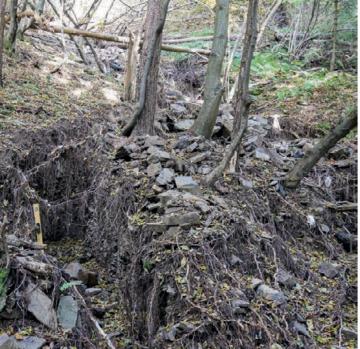
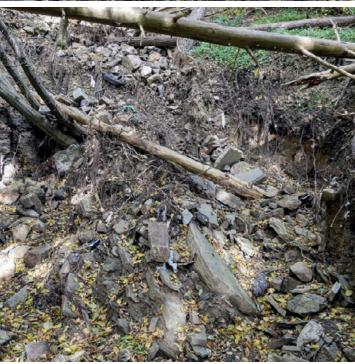
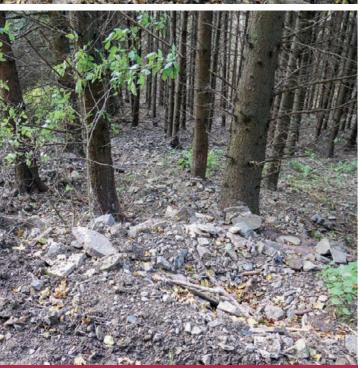
Linke Spalte: Mure bei Antweiler: Die Bilder vom 26. Oktober 2021 sind entlang des Verlaufs der Mure von oben nach unten aufgenommen und zeigen die Erosion im Oberhang und die Aufschotterung des bewegten Materials weiter hangabwärts .

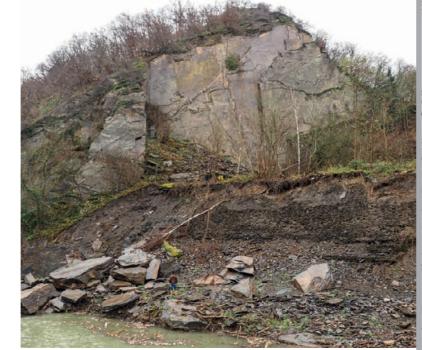
Oben: Ahrufer unterhalb des ehemaligen Steinbruchs Katzenley bei Walporzheim am 30. November 2021. Durch die Übersteilung des erodierten Ufers fielen Felsblöcke von zum Teil über 5 m Kantenlänge in die Ahr und hinterließen eine nicht standsichere Böschung.

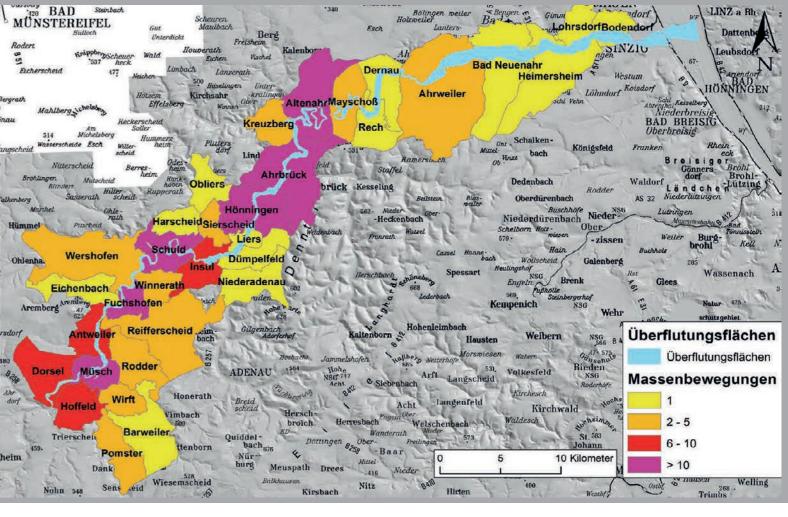
Gemarkungsbezogene Verteilung der kartierten Massenbewegungen entlang der Ahr.

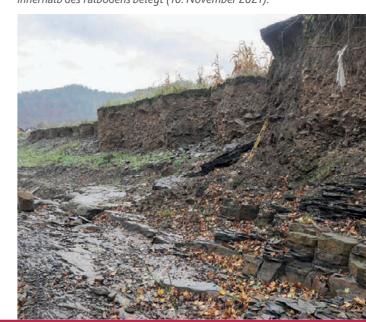
Ufererosion bei Insul: Das Hochwasser hat hier das Ufer bis zu 20 m breit bis zum Felsuntergrund abgetragen. In den neu entstandenen Steilwänden sind ältere Flussablagerungen der Ahr angeschnitten, was den wechselnden Verlauf der Ahr innerhalb des Talbodens belegt (10. November 2021).

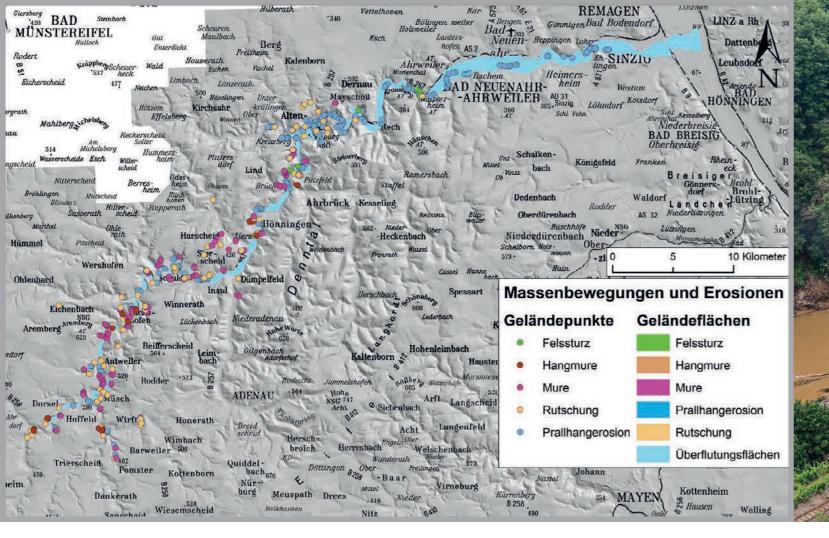
Lage und Typ der kartierten Massenbewegungen und Prallhangerosionen. Insgesamt wurden 164 Massenbewegungen und 118 Prallhangerosionen einschließlich ihrer Dimensionen und Eigenschaften erfasst.

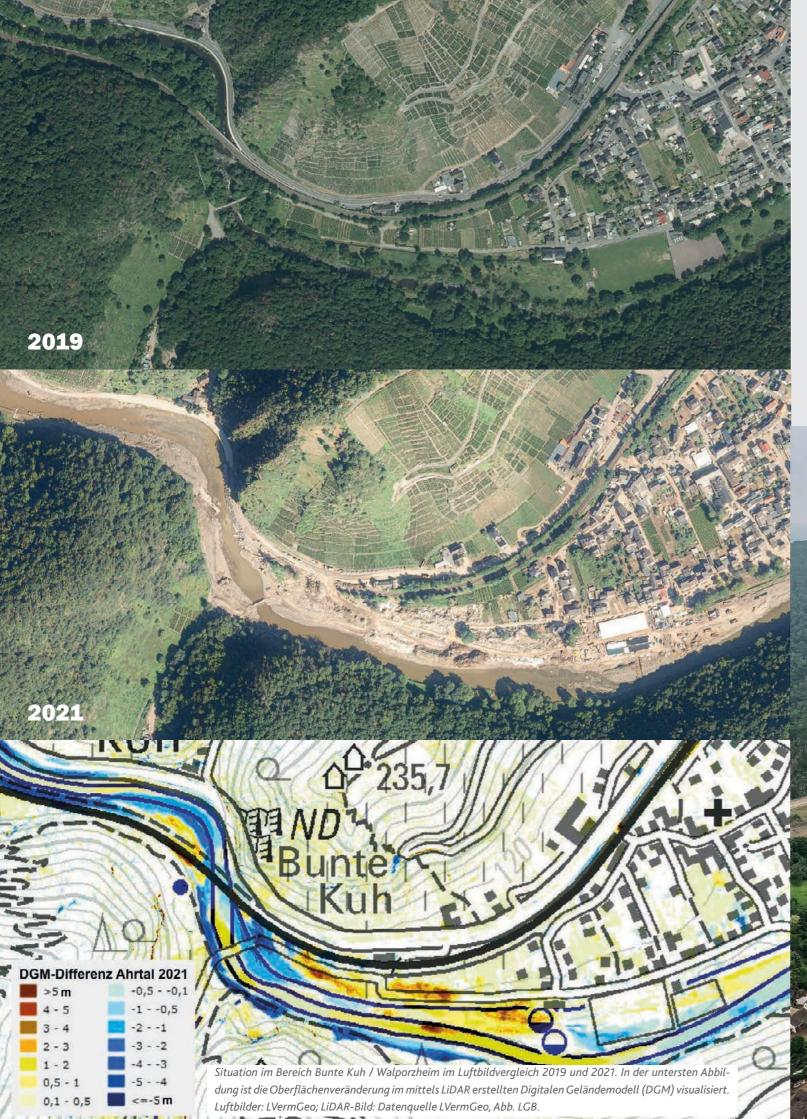
Luftaufnahme der Ahrschleife bei Altenahr-Altenburg vom 17. Juli 2021. Die Braunfärbung des Geländes zeigt, dass das Hochwasser den gesamten Talboden überschwemmt hat.

- nicht ausgeschlossen werden. Einen Sonderfall stellt die Rutschung oberhalb des Ahrufers in Müsch dar, da hier am Fuß der Rutschung laufend weitere Abbrüche eintreten.
- → Das Ahrtal wurde im Zuge des Hochwassers praktisch auf der gesamten Fläche des Talbodens überflutet. Die Überflutungsfläche weist nach Daten des Landesamts für Umwelt Rheinland-Pfalz (Stand: 08.12.2021) eine Größe von ca. 1.840 Hektar, was der Fläche von etwa 2.600 Fußballfeldern entspricht, auf. Durch das Hochwasser kam es teils zu deutlichen Verlagerungen des Flussbetts. Uferabbrüche weisen Breiten im Meter- bis Zehnermeterbereich auf. In neu entstandenen Anschnitten sind teils mehrfache Wechsel von Schotterablagerungen und feinkörnigen Auensedimenten sichtbar, was auf wiederkehrende Hochwasserereignisse mit Flussbett-Verlagerungen hinweist (Abb. S. 9).

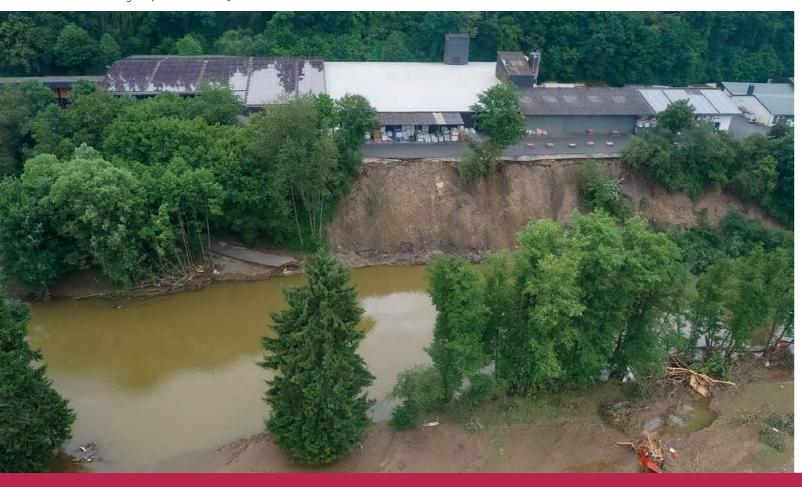
Ufererosion und Rutschung am ehemaligen Bahnhof von Antweiler. Am Fuß der Ahrböschung verlief ehemals ein Rad- und Wanderweg. Aufnahme vom 17. Juli 2021.

Situation: In Antweiler grenzt das Gelände des ehemaligen Bahnhofs direkt an die Ahr. Das Hochwasser hat hier das für den Bahnhof aufgeschüttete Lockermaterial mehrere Meter breit abgetragen. Es verblieb eine übersteilte und teilweise überhängende Böschung. In der Folge kam es zu Nachbrüchen (Rutschungen), wodurch auch das oberhalb hiervon gelegene Betriebsgelände geschädigt wurde. Anhaltende Bewegungen bedrohten die

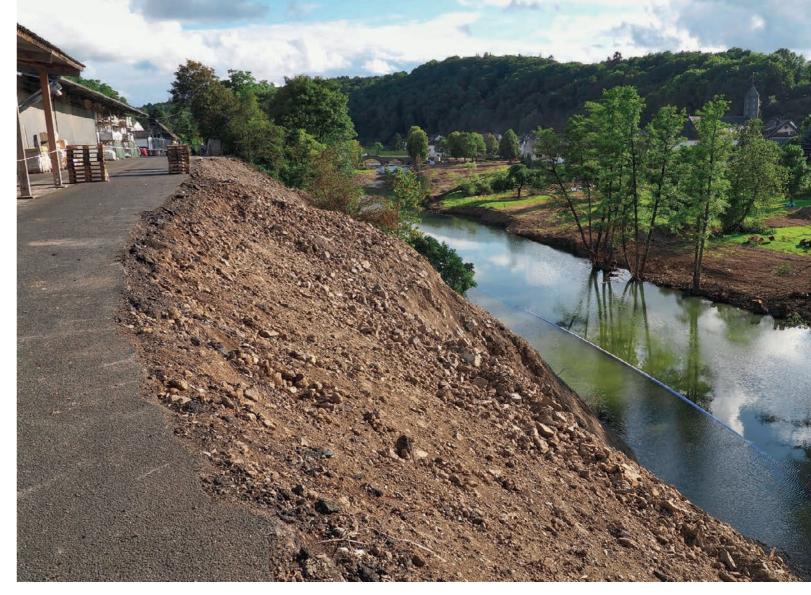
Zur Stabilisierung der Rutschung in Antweiler wurde auf Empfehlung des LGB als Sofortmaßnahme die Böschung zur Ahr vom THW abgeflacht. Aufnahme vom 05. August 2021.

maßnahme die Abflachung des Hangs im von den Rutschbewegungen betroffenen Bereich empfohlen. Die Abflachung wirkt durch die Umlagerung von Massen vom Kopf der Rutschung zum Fuß im doppelten Sinne stabilisierend, da hierdurch eine Lastminderung am Kopf der Rutschung eintritt und gleichzeitig der Aufbau eines Stützkörpers am Fuß erreicht wird. Die Arbeiten wurden im Rahmen des Katastrophenschutzes durch das THW ausgeführt. Die Ersatzwasserleitung konnte sicher im Ahrbett verlegt werden. Die Leitung wurde später mit Boden überschüttet und ist bis heute in Betrieb.

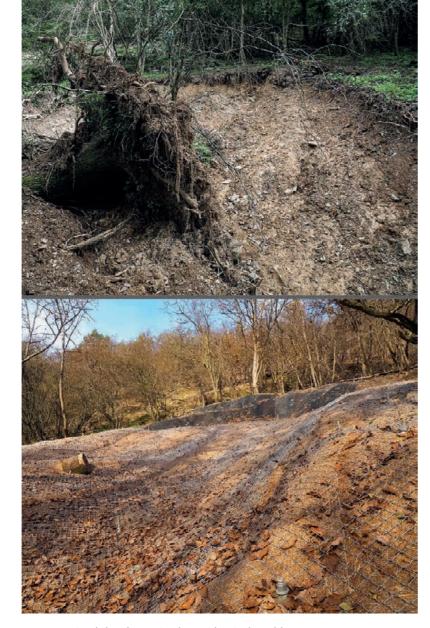
Hangmure in Ahrbrück. Der Starkregen hat im bewaldeten Steilhang Lockergesteinsmaterial mitgerissen. Da weitere Schlammströme zu befürchten waren, wurde die erodierte Fläche mit einem vernagelten Drahtnetz einschließlich einer Erosionsschutzmatte gesichert. Aufnahmen vom 5. August und 10. November 2021.

- → Beräumung lockerer Bodenmassen und von Baumstämmen.
- → Die Abtragsfläche wurde mit einer Erosionsschutzmatte (Jutegeflecht) und

einem Drahtnetz (60x60x3 mm) abgedeckt und mit vollvermörtelten GEWI-Stäben (Ø 28 mm) vernagelt. Bei den Arbeiten wurde eine Mindestmächtigkeit der verbliebenen Lockergesteinsdecke von 1,25 m ermittelt.

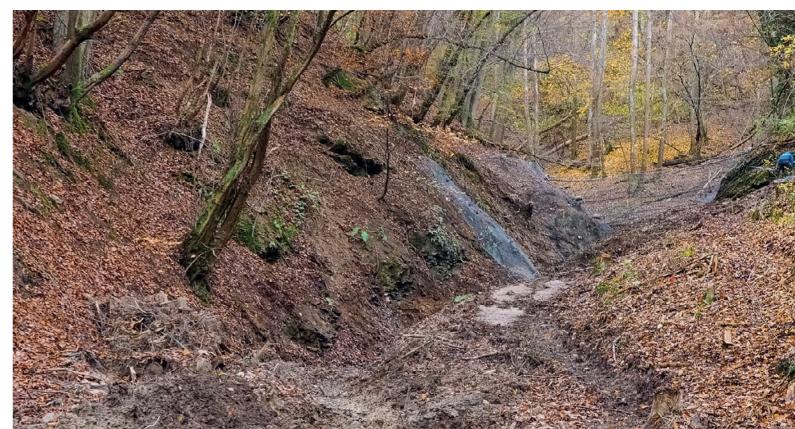
In der vom Murgang betroffenen Rinne werden Murgangsperren und weitere Sicherungen eingebaut. Aufnahme vom 10. November 2021.

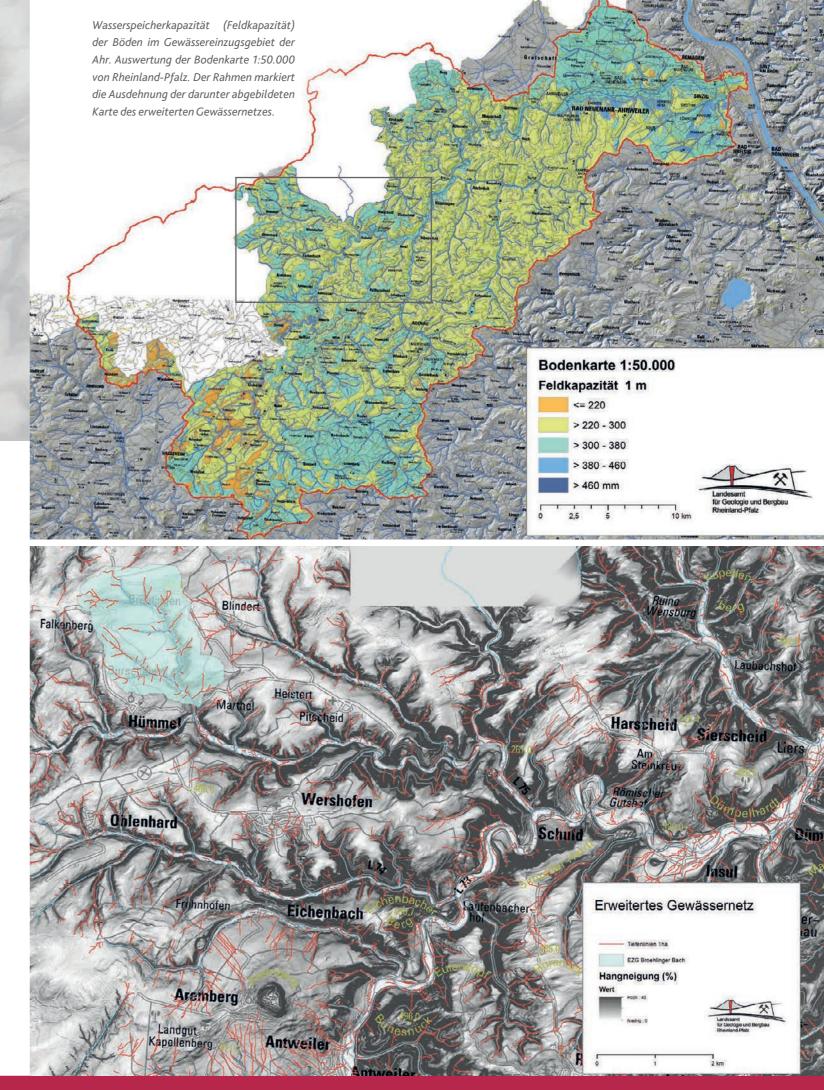
Um zu verstehen, wo und wie sich Wasser in der Landschaft bewegt, ist ein Blick auf das digitale Geländemodell hilfreich. In der rechts abgebildeten Karte ist der Verlauf des erweiterten Gewässernetzes mit der Darstellung der Hangneigung kombiniert. Die rot markierten Linien zeigen abflusswirksame Tiefenlinien für Oberflächenwasser, die keine permanenten Gewässer führen. Im Falle von Oberflächenabfluss fungieren sie als Transportbahnen für Wasser und abgetragenes Bodenmaterial. Kombiniert wurden die Tiefenlinien mit dem aktuellen Gewässernetz des Landesamtes für Umwelt (hellblaue Linien). Die Darstellung zeigt,

dass sich die Ahr und ihre Nebenflüsse tief in eine Landschaft mit flach geneigten Hochflächen eingeschnitten haben. Weiterhin wird deutlich, dass das Gewässernetz durch die Tiefenlinien bis auf die Hochflächen erweitert wird. Darüber hinaus finden sich zahlreiche Linien, die unmittelbar in die Ahr und ihre Nebenbäche einmünden. Die Darstellung verdeutlicht, dass die abflusswirksamen Tiefenlinien in der Mittelgebirgslandschaft des Ahreinzugsgebietes ein weit verzweigtes potenzielles Entwässerungsnetz bilden, das in seiner Ausdehnung weit über das eigentliche Gewässernetz hinausgeht.

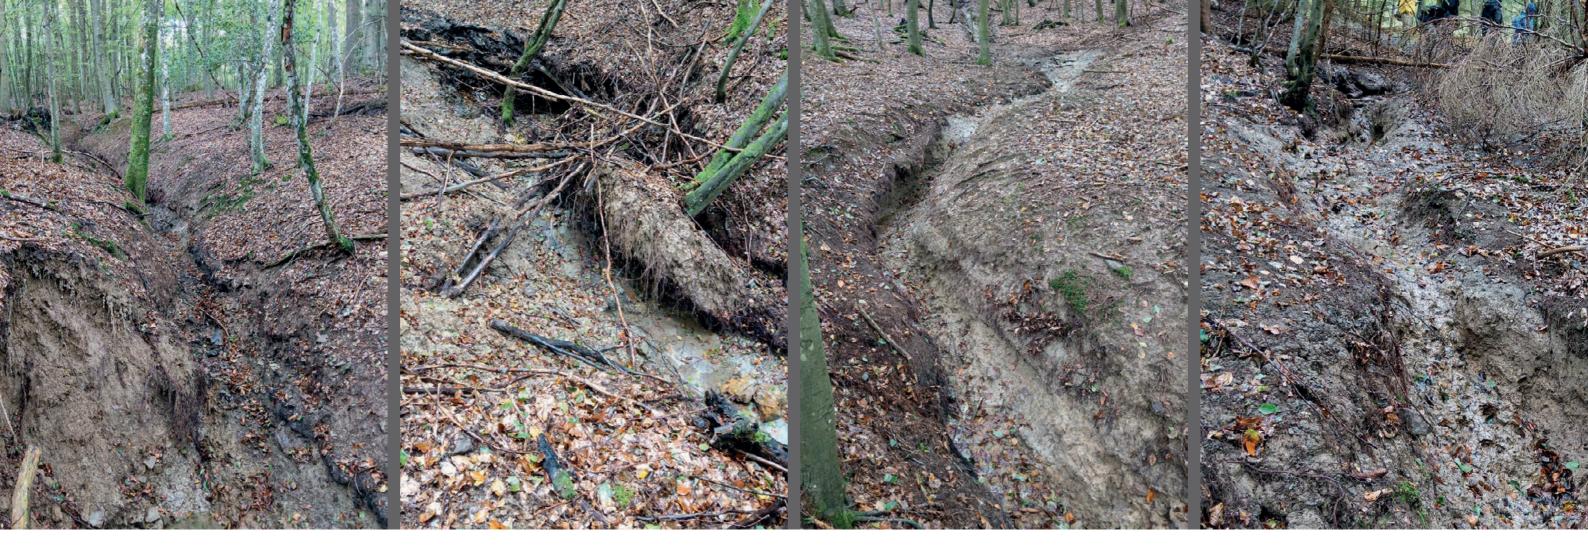
Tief eingeschnittene Erosionsrinnen im bewaldeten Gewässereinzugsgebiet des Bröhlinger Baches oberhalb der Ortslage Schuld.

spült wurde. Die Vertiefung erfolgte hangabwärts teilweise bis auf den anstehenden Gesteinsschutt, der ebenfalls verlagert wurde. Darüber hinaus wurden Hänge teils unterspült, so dass es zu Hangabbrüchen und Massenversatz von den Seiten kam. Die Beobachtungen deuten darauf hin, dass bereits nach sehr kurzer Fließstrecke enorme Wassermengen abflossen, die große Mengen an Bodenmaterial, Schutt und Holz mit sich führten.

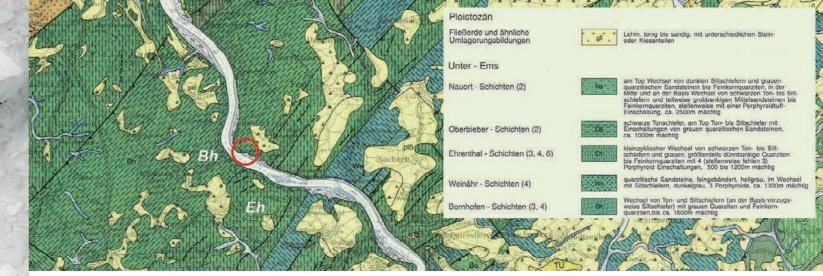
Ausschnitt aus der Geologischen Übersichtskarte 1:100.000 Blatt Koblenz mit Lage des Schadensereignisses vom 15. März 2021 (Franke 1998). Die Signatur Bh markiert die Bornhofen-Schichten, mit Eh sind die Ehrenthal-Schichten gekennzeichnet.

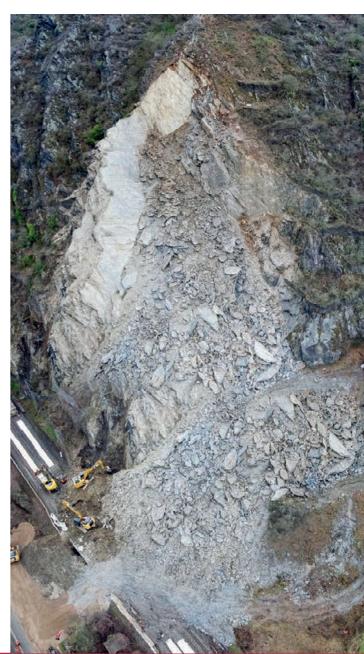
Situation vor Ort am 16. März 2021.

Verschiedene Trennflächen, wie die Schieferung und Schichtung sowie Klüfte und Störungen im Gestein fallen talwärts ein. Durch die Überschneidung der Trennflächen in Verbindung mit einem hohen Durchtrennungsgrad werden große Felsplatten und Kluftkörper aus dem Verband gelöst. Wenn dann zusätzliche, witterungsbedingte Faktoren wie Frost oder in den Fels eindringende Niederschläge, aber auch das Eindringen der Wurzeln von Sträuchern und Bäumen, für eine zusätzliche Auflockerung sorgen, verringert sich die Festigkeit des Gesteinsverbands. Irgendwann werden die haltenden Kräfte überschritten und es kommt zum Schadensereignis, wobei der Zeitpunkt eines solchen Felssturzes am Ende des Winters wegen der Frost-Tau-Wechsel typisch ist. Ein Zusammenhang des Felssturzes mit anthropogenen Erschütterungen ist aufgrund entsprechender Untersuchungen des Landesamtes für Umwelt und des LGB nicht anzunehmen (Wehinger & Kattler 2014).

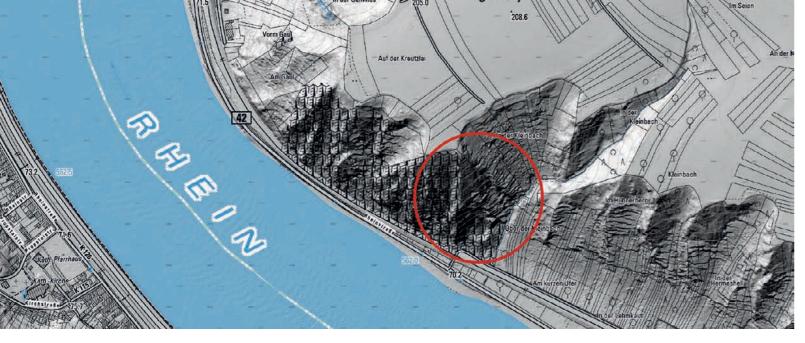
Geländemodell basierend auf LiDAR-Daten mit Lage des Schadensereignisses vom 15. März 2021 südöstlich von Kestert.

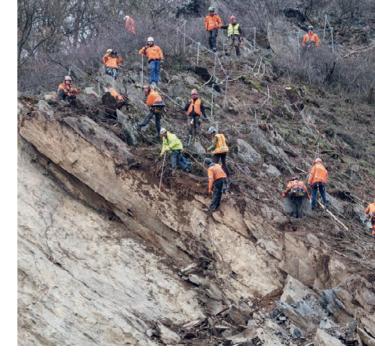
Herstellung einer Zuwegung im Steilhang (sog. Seilgeländer) und erste Beräumungen losen Materials am 22. März 2021.

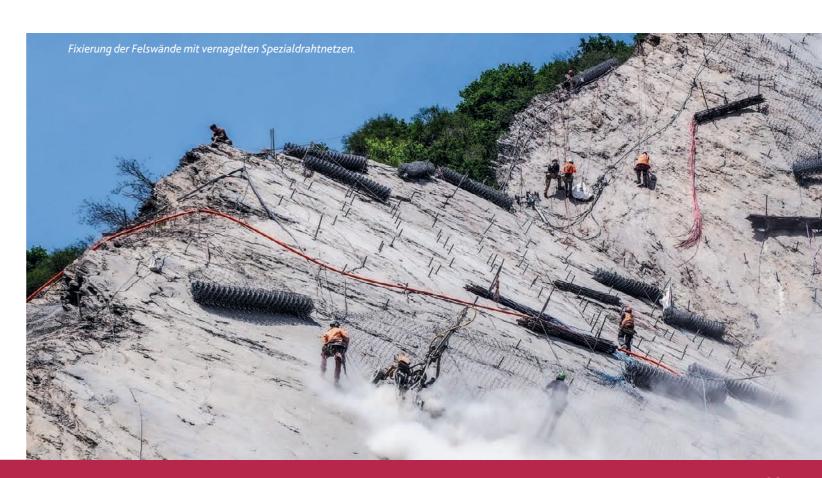
Im Schutz des Erdbetonwalls werden Arbeiten zur Wiederinbetriebnahme der Bahstrecke ausgeführt.

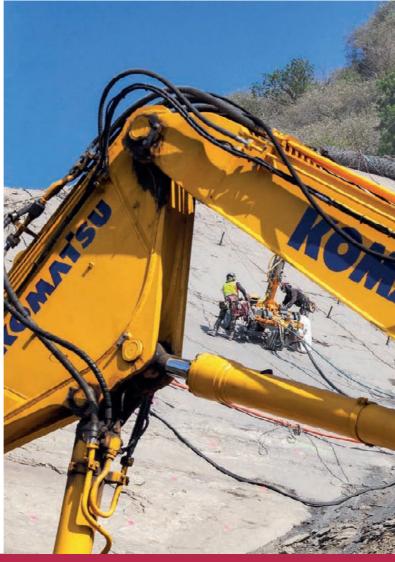
Sicherungsarbeiten unter Extrembedingungen.

- → Beräumung absturzgefährdeter Felsblöcke mit Sprengungen, Abstemmen und Druckkissen (15 Sprengungen mit insgesamt 380 kg Sprengstoff)
- → Fixierung der Felswände mit vernagelten Drahtnetzen (Abrissbereich und angrenzende Flächen) mit Spezialdrahtnetzen und 9 bis 12 m langen, vollvermörtelten Felsnägeln

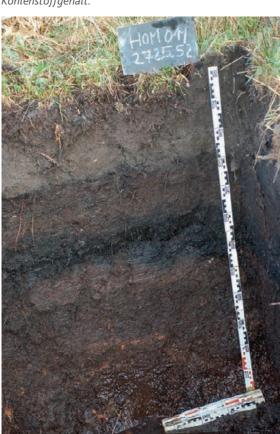
Moorboden des Landstuhler Bruchs mit extrem hohem Kohlenstoffgehalt.

Die abgebildete Karte zeigt ein Ergebnis der Berechnungen. Aus ihr wird die regionale Differenzierung der Bodenkohlenstoffvorräte ersichtlich. Besonders große Mengen an Kohlenstoff enthalten die Moorböden des westlich von Kaiserslautern gelegenen Landstuhler Bruchs. Am Oberrhein ist deutlich zu erkennen, dass auch viele Auenböden größere Kohlenstoffvorräte aufweisen. Im Neuwieder Becken zeigt das Kartenbild geringere Werte. Dies ist auf die dort dominierende Laacher See-Tephra mit sehr geringen Trockenrohdichten zurückzuführen.

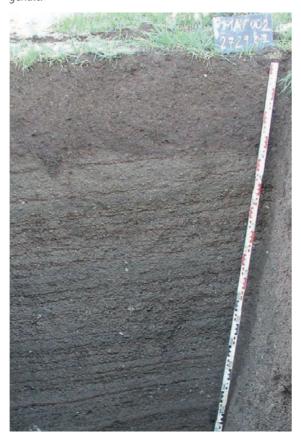
Regosol aus Laacher See-Tephra mit geringem Kohlenstoffgehalt

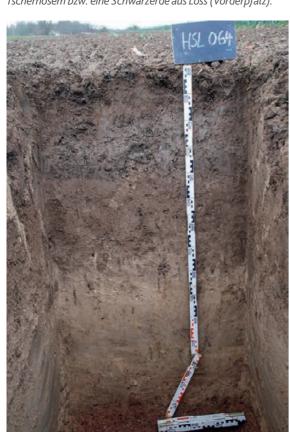
Tschernosem bzw. eine Schwarzerde aus Löss (Vorderpfalz).

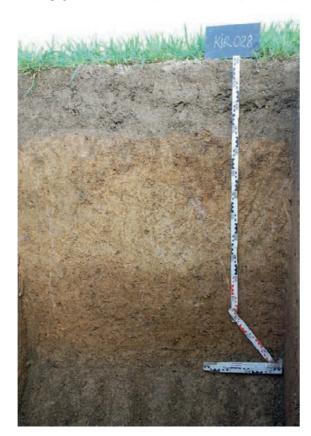
Pseudogley-Braunerde aus Solifluktionslösslehm (Hunsrück).

Becken liegt Löss, er ist dort aber großflächig durch die Laacher See-Tephren (Bims) überdeckt. Lösshaltige Sedimente kommen zudem in den rheinland-pfälzischen Mittelgebirgen vor. Die Lösse der Mittelgebirge sind in der Regel entkalkt. Sie wurden durch Bodenfließen umgelagert und in die obersten Deckschichten eingemischt. Man bezeichnet sie daher als Solifluktionslösslehme.
