Bürgerinformation in Mendig am 11. September 2018

LANDESAMT FÜR GEOLOGIE
UND BERGBAU

Erkundung und Maßnahmen für Altbergbauhöhlräume in Mendig

Ansgar Wehinger und Dr. Michael Rogall

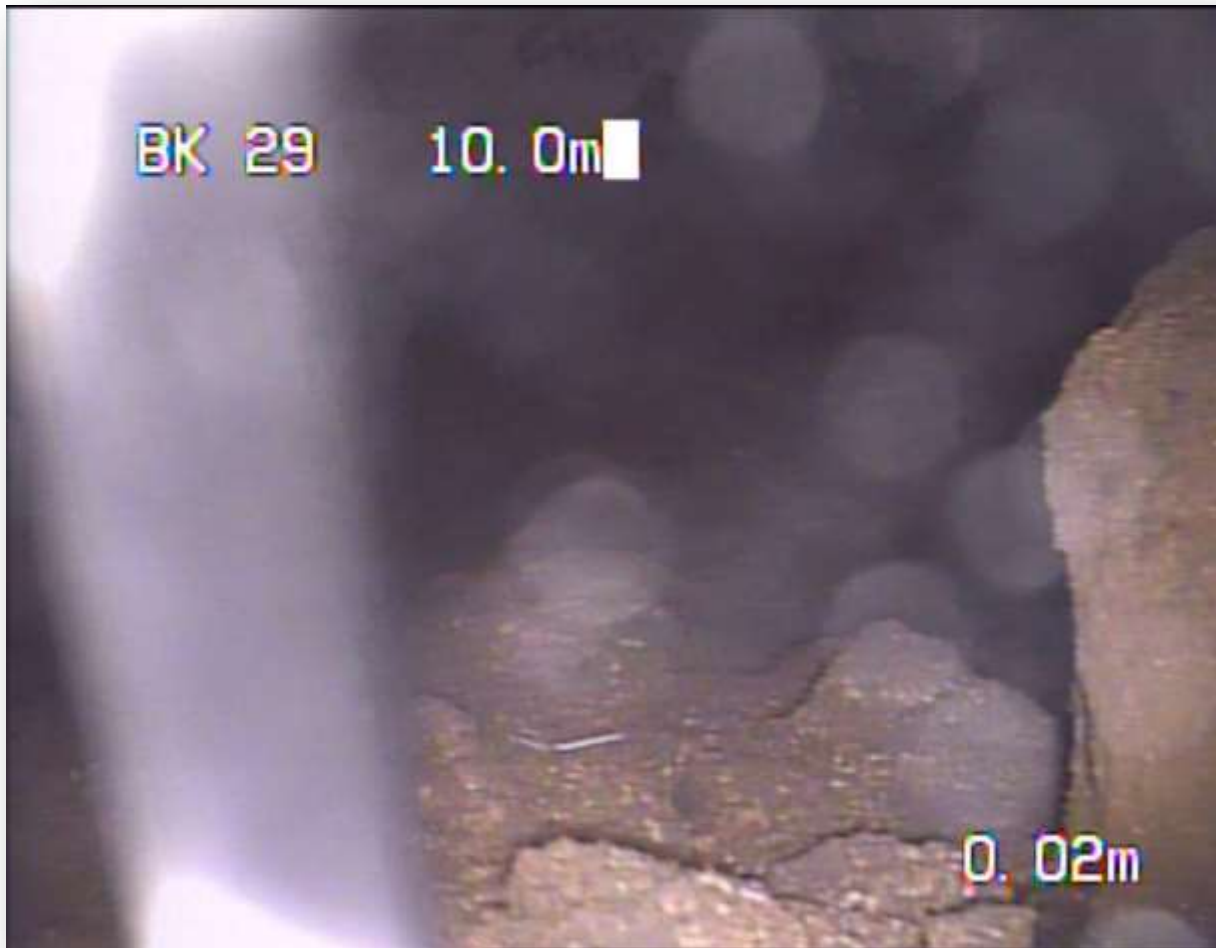
**Kamerabefahrung
über eine Bohrung:**

Keine Aussagen zum
Zustand und zur
Gefahrensituation
möglich!

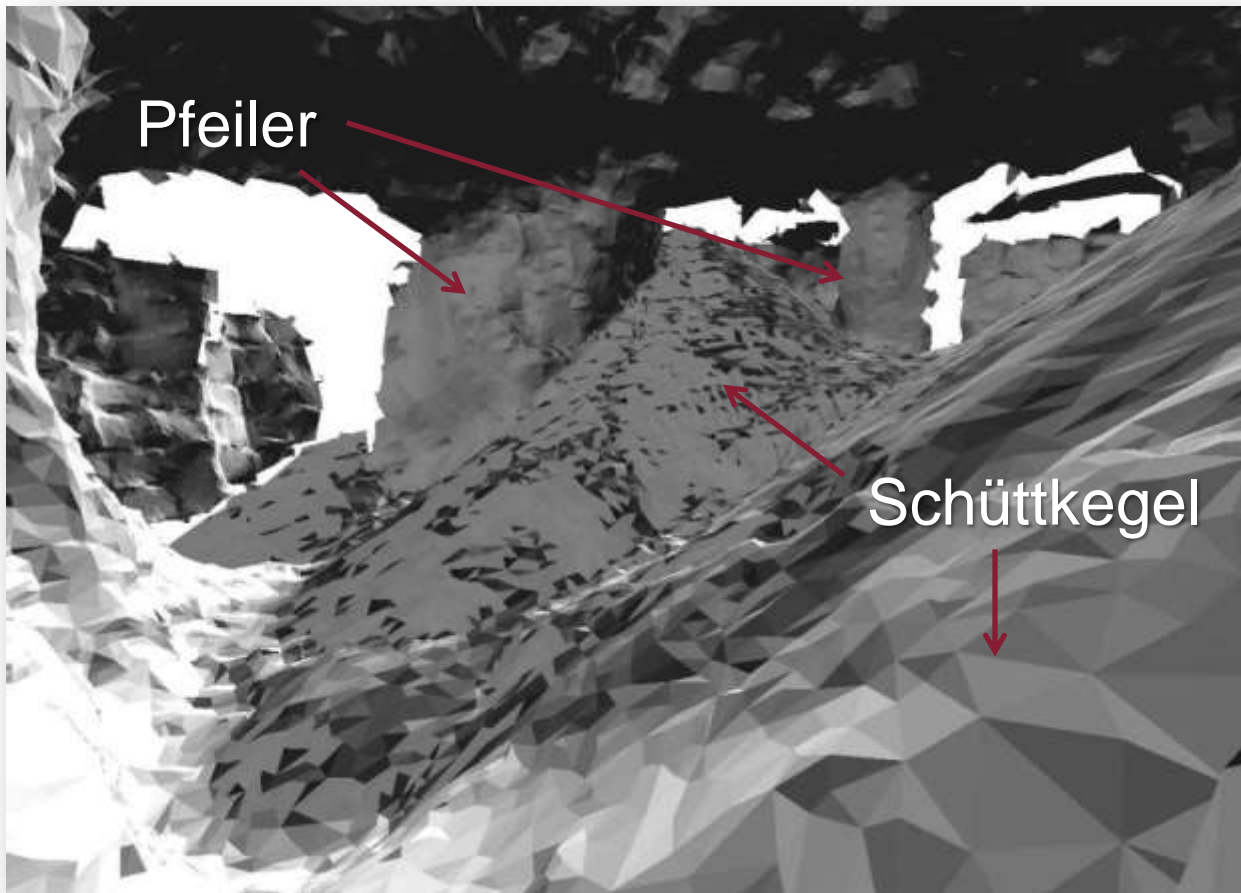
3D-Laserscan- Vermessung über eine Bohrung:

Gut geeignet zur
Ermittlung der Tiefe,
Erstreckung und
Lage der Hohlräume!

Keine präzisen
Aussagen zum
Zustand und zur
Gefahrensituation
möglich!

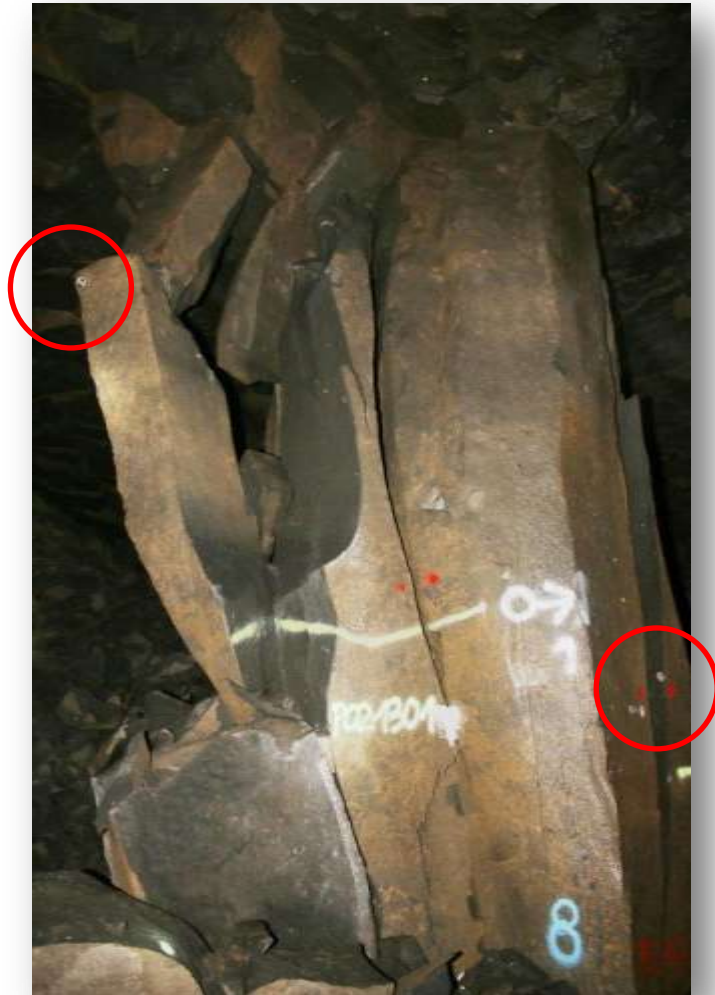
Messeinrichtung zur Überwachung eines Spaltbruchs im Pfeiler P211504.

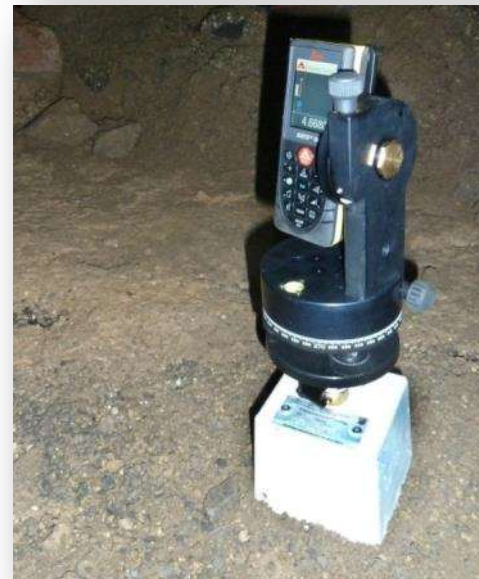
Laserdistanzgerät fixiert auf einem Messpunkt zur Kontrolle des Abstands zwischen der Sohle und der Firste eines Hohlräume.

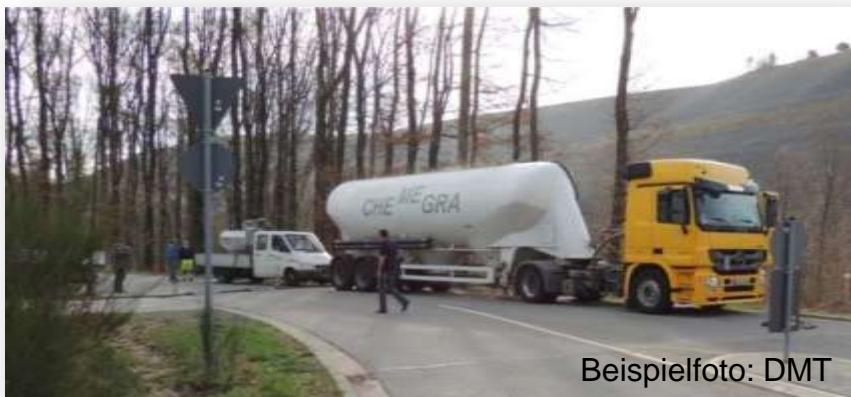
Verfüllbaustelle mit Silofahrzeug und Pumpe

- Verfüllung mit dünnflüssiger Suspension, die vor Ort aus Trockenbaustoff und Wasser hergestellt wird
- Verfüllung über mehrere Bohrlöcher
- Vorkehrungen gegen Aufschwimmen von Bims
- Prüfung der Zugänglichkeit für schwere Silofahrzeuge; alternativ kleinere Fahrzeuge oder Baustraßen und/ oder Pumpstrecken
- Beweissicherung und Monitoring während der Ausführung: Kontrolle der Hohlräume, Höhen- und Lagekontrollen, Erschütterungsmessungen, Wachdienst

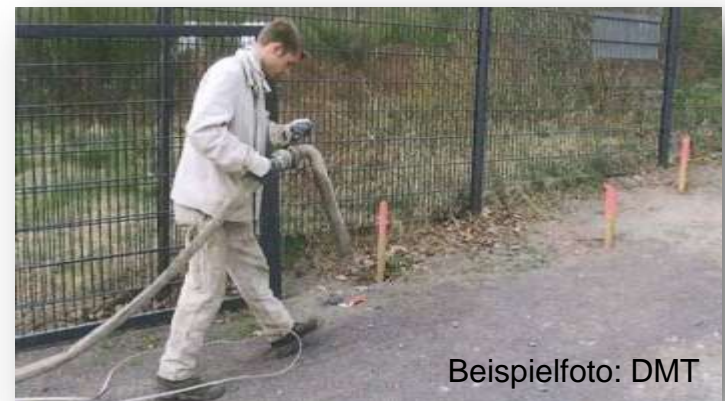
Schlauchverbindung zu den Verfüllbohrungen
